### 油圧作動油の浄化 H-07

#### 油の浄化による平面研削盤のバルブ焼損・油温上昇対策

- ① ユーザー：K社（ベアリングメーカー）
- ② マシン：平面研削盤
- ③ タンク：50ℓ
- ④ ポンプ：20ℓ/min.
- ⑤ 採用製品：MSR-200型 1台

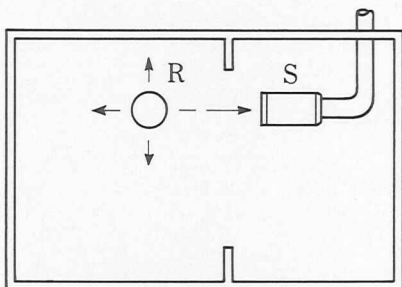
(図-1) 現状のタンク構造

R：戻り、  
S：吸込み

現状のタンクは(図-1)に示すように油戻りとサクションが間近にある構造で、油タンクの持つ沈静機能が活用されていないため、油の汚染が加速されている。

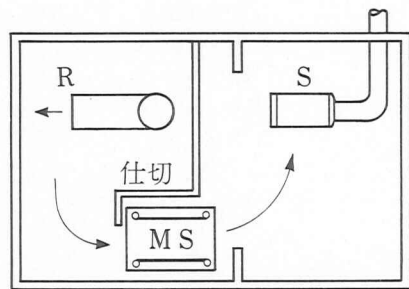
(図-2) 対策後のタンク構造

MS：マイクロセパレータ

そこでまず戻りパイプの開口部にエルボをつけ、戻り油をタンク側壁に向けて沈殿した汚染物の吹上げを防止した。さらに油戻りとサクションの間に仕切板を追加して油が回流するクリーニングタンク構造に改造した。…(図-2)

この50ℓタンク中央部に、特殊磁場を形成するマイクロセパレータ1台を設置した。
