## 油圧作動油の浄化 H-01

### 油圧作動油の清浄化による サイクルタイムと製品精度向上

- ① ユーザー：F社（工具メーカー）
- ② 対象設備：歯型研削盤
- ③ タンク：80ℓ
- ④ ポンプ：34ℓ/min.（定吐出型）
- ⑤ 採用製品：MSR-200 1台

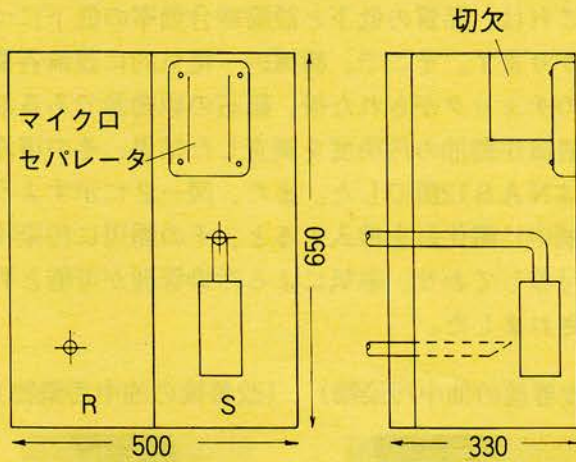
図-4 (クリーニングタンクの概略)

そこで、対策としてサンエスのクリーニングタンクシステムを採用し、さらに研削時に発生する微小切粉の混入防止対策を施しました。図-4にクリーニングタンクの概略を示します。

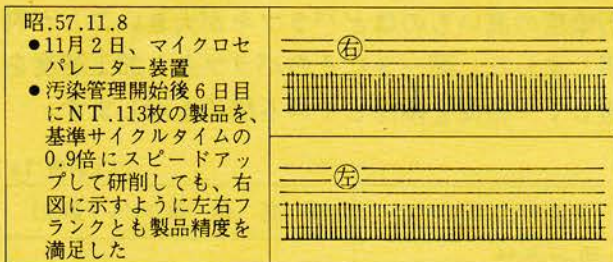
図-6 (改善後のピッチ誤差)

その結果、わずか半月で、油の清浄度はNAS 8級、製品の加工精度は安定して基準サイクルタイムの63%というスピードダウンを余儀なくされていたものが、110%にスピードアップ可能となり設備総合効率を上げることができました。図-5 (前ページ) にクリーニングタンクシステム採用後の油中汚染物の磁化針吸着状態、図-6 に加工スピードを上げたときのピッチ誤差を示します。

以上の結果、単位時間当たりの歯型研削枚数は、改善前の12枚/分から改善後は20枚/分へと向上しています。すなわち、生産効率は67%増となったこととなります。

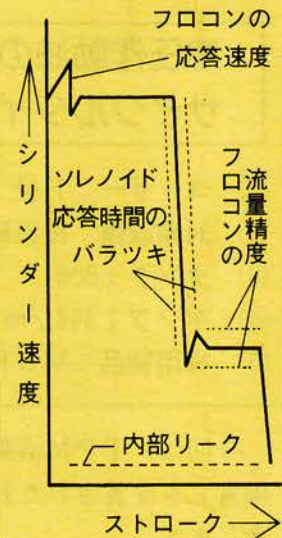
図-8

(図-8)に示すように電磁弁やフロコンなどの作動精度は作動油の応答時間のバラツキに影響するし、フロコンなどの流量制御精度は作動速度に影響して、間接的に、例えば研削時点でのストロークやスピード変化などに、影響を及ぼしていることが推定されます。
