### 油圧作動油の浄化 H-03

#### 仕切板の追加設置ができない 直圧サージ攪拌型タンクの改善

- ① ユーザー：S社（樹脂製品メーカー）
- ② マシン：射出成形機
- ③ タンク：1600ℓ
- ④ ポンプ：直圧サージ方式
- ⑤ 採用製品：MS R-200型 16台

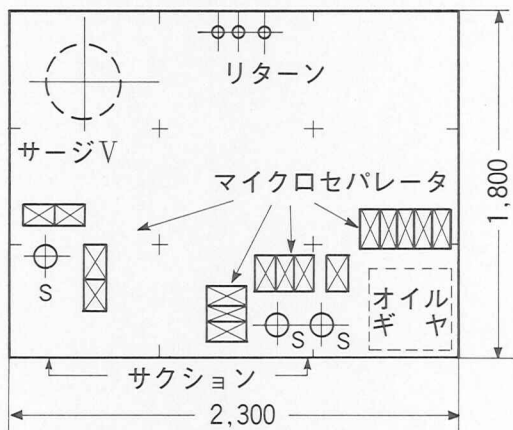
図-1 (タンク構造)

この構造を見てわかるとおり、内部に仕切板はなく、強烈なサージ攪拌がサクシオンフィルターを常に直撃している悪い構造となっています。

この機械は仕切板設置が困難で、効果的なマイクロセパレータの設置位置に苦心しましたが、やむを得ずサクシオンフィルターをしっかりガードする形に設置しました。

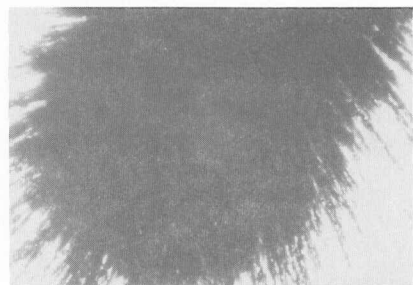
図-2

1回目の油のサンプリング結果を、図-2に示します。この分析で驚いたのは、油を新油に交換していたにもかかわらず金属摩耗粒子の残留がものすごく、採取した油は、まるで“加工油”のような磁気反応を示したのです。

このままでは、すぐにでもトラブルが再発しかねない状態なのでかなり心配していましたが、マシンは何事もなく稼動を続けてくれました。

重量：10.0mg  
(3日後)

ポンプトラブルによる異常摩耗の残留物を多量に吸着している。

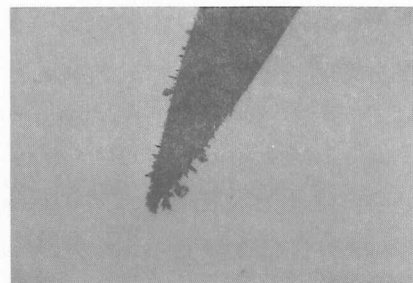
図-3

3ヶ月後のサンプリングは、図-3のとおりでマイクロセパレータの効果が十分に発揮されており、トラブル発生のおそれもなくなりました。

重量：2.1mg  
(3ヶ月後)

マイクロセパレータにより摩耗粉がほとんど除去されている。

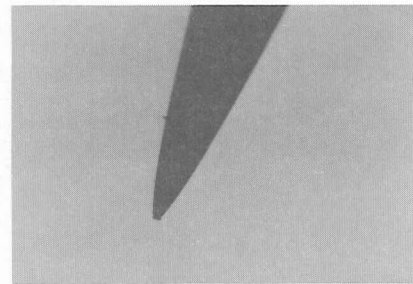
図-4

(図-4)に示す1年後の分析では、磁化針に吸着する残留物はほとんど見られず、現在も更油することなくこの清浄度を維持しています。

重量：1.5mg  
(1年後)

磁化針に吸着する有害な粒子はほとんど見られなくなった。
