導入事例

- ※ 業 種 : 歯車製造業
- ※ 加 工 機 : 研削盤
- ※ 問 題 : スクラッチキズによる不良多発
- ※ 解決方法 : マグバー5本セット2台投入
- ※ 結 果 : ①スクラッチキズによる不良率が減少
②タンク内切粉堆積量が減少

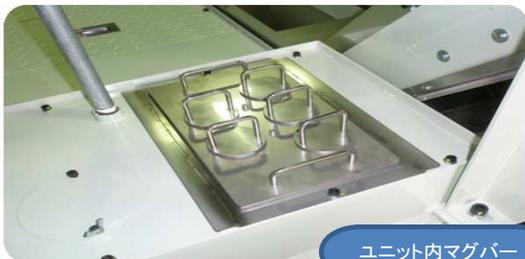
ユニット内マグバー

清掃手順

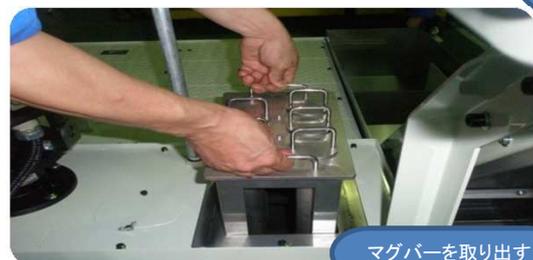
マグバーを取り出す

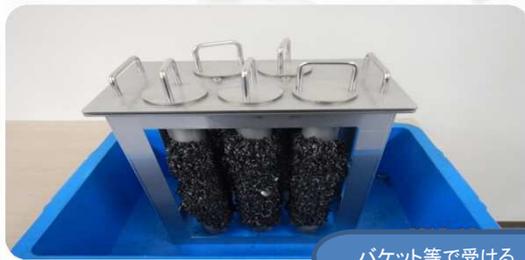
バケット等で受ける

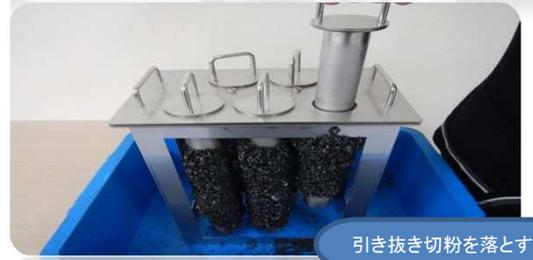
引き抜き切粉を落とす
